## **Rapport Atelier de Transfert et d'Innovation (ATI) Projet ATI 3 : Europoudrage**

**« Caractérisation de pièces métalliques à différentes  
étapes du procédé de mise en peinture par poudrage »**

Année universitaire : 2015-2016

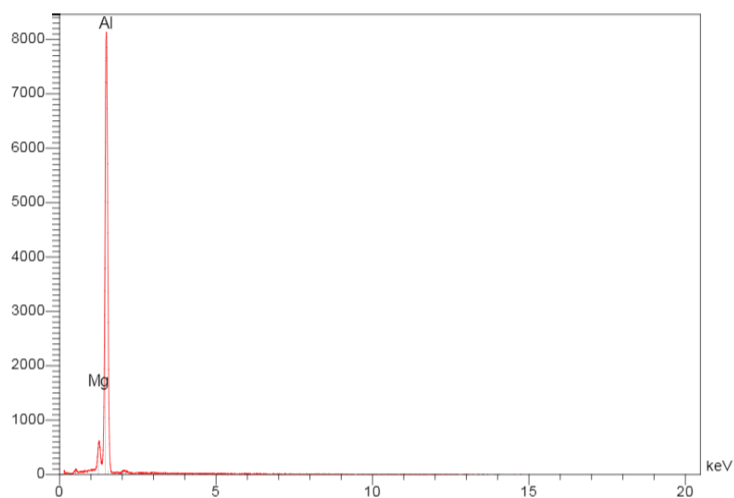
Graphique 1 : Analyse de la matrice, échantillon témoin

La matrice de l'échantillon est donc composée d'aluminium et de magnésium à 4% massique. Plusieurs phases intermétalliques différentes sont également présentes. Majoritairement il y en a deux types, et les tâches noires sont des trous dans la matrice. [IMAGE1]

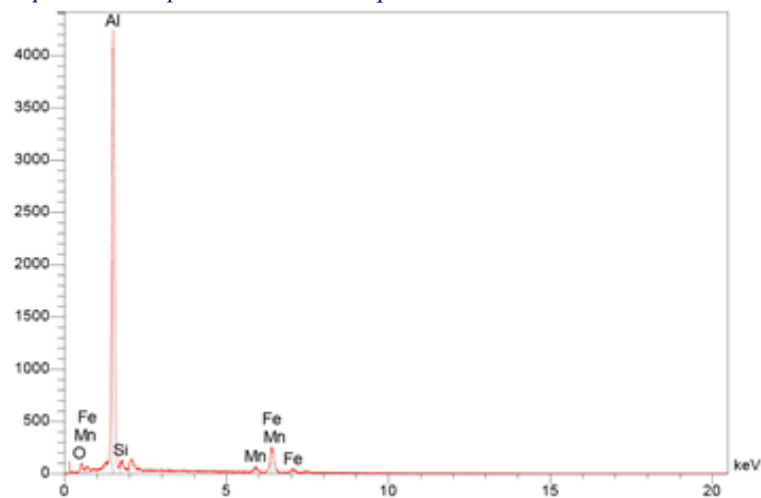
Graphique 2 : Analyse d'une phase intermétallique de l'échantillon témoin

La composition de la phase intermétallique est déterminée à nouveau à l'aide du détecteur EDS. Il sera alors très intéressant de comparer la réaction du traitement de surface sur les phases intermétalliques et sur la matrice et il serait également intéressant de regarder si les phases intermétalliques sont plus sujettes au phénomène de bullage.

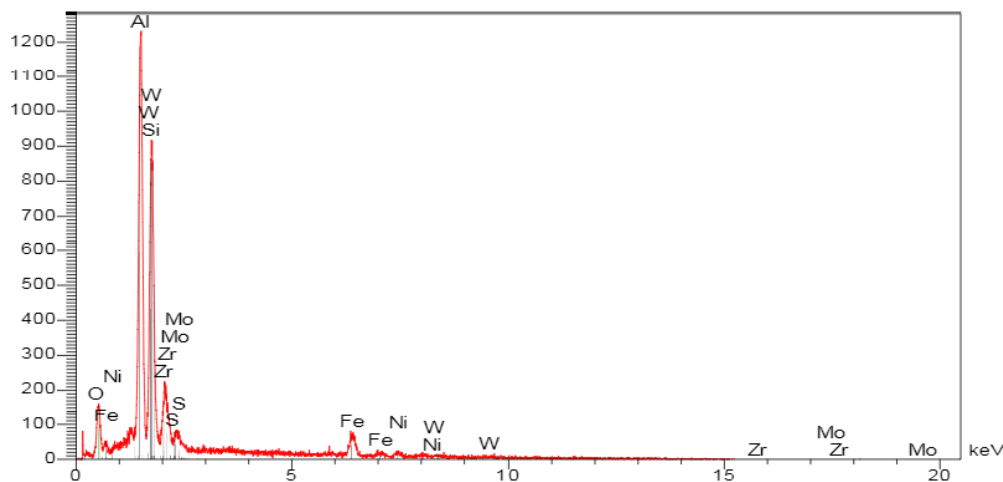
Graphique 3 : Analyse de la composition de la phase intermétallique entourée en orange après traitement de surface

Les phases intermétalliques diffèrent de la matrice car elles sont recouvertes d'une couche plus importante de revêtement, ce qui se traduit par des amas de matière comme présentés sur l'image suivante [IMAGE 4].

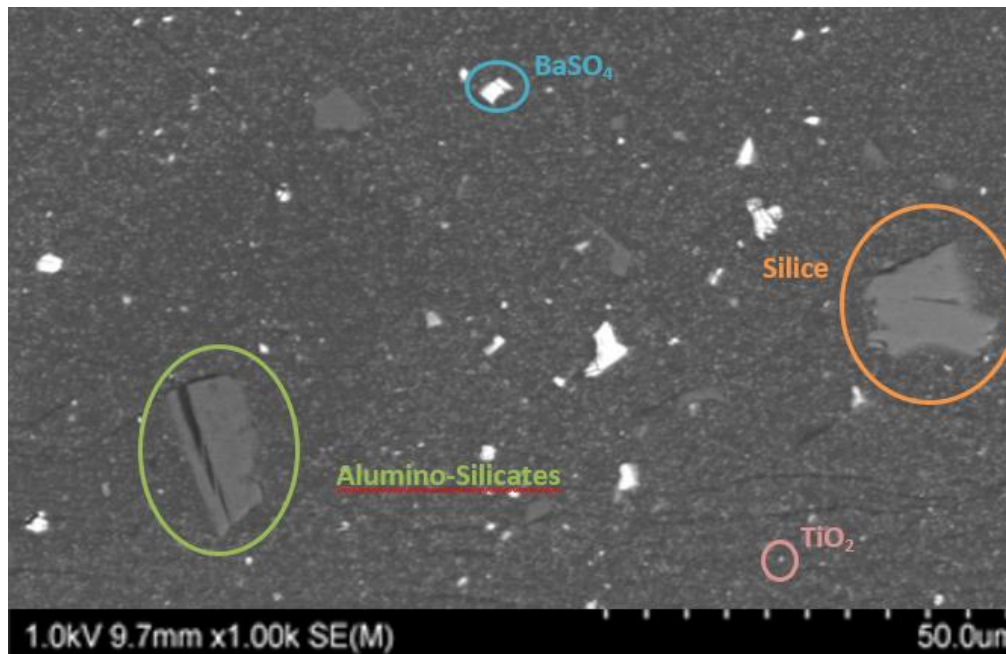
[IMAGE 7] Analyse de la peinture utilisée par CETAL

La peinture utilisée par CETAL contient des gros précipités d'aluminosilicates et de silice. Elle contient également des précipités qui apparaissent très clairs de sulfates de baryum et des précipités d'oxyde de titane difficiles à observer de par leurs petites tailles. Le  $\text{TiO}_2$  est un pigment minéral qui donne la couleur blanche à la peinture.

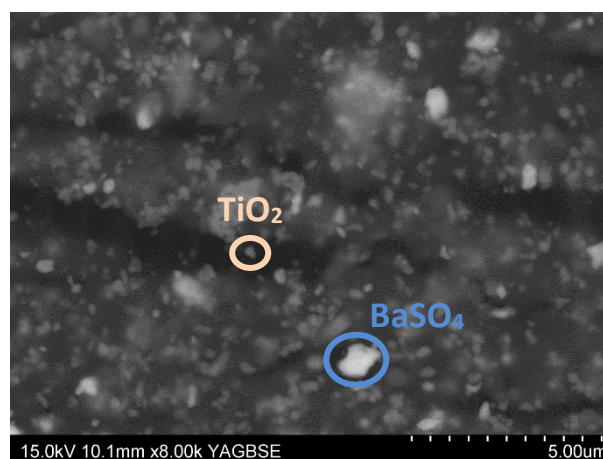
[IMAGE 11] Zoom sur la peinture utilisée par COLIBRU

Le revêtement est composé des mêmes charges minérales que précédemment, c'est-à-dire soit de l'alumine, du sulfate de baryum et de la silice. [IMAGE 11]

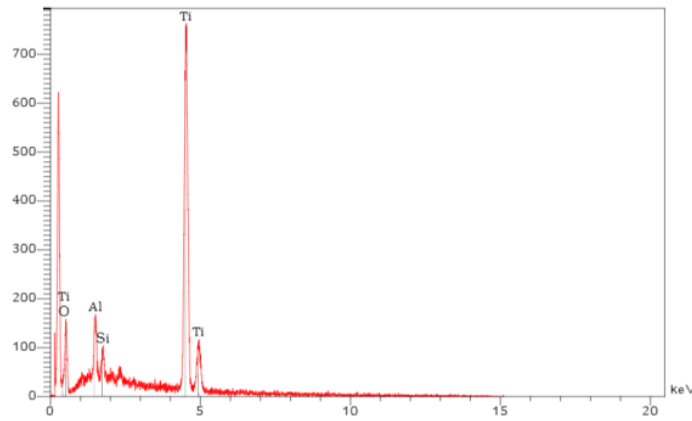
Graphique 4 : Analyse chimique montrant la présence de  $\text{TiO}_2$  dans la peinture

Les deux peintures utilisées sont composées de précipités de  $\text{TiO}_2$ . L'oxyde de Titane est un pigment minéral qui donne une couleur blanche à la peinture.

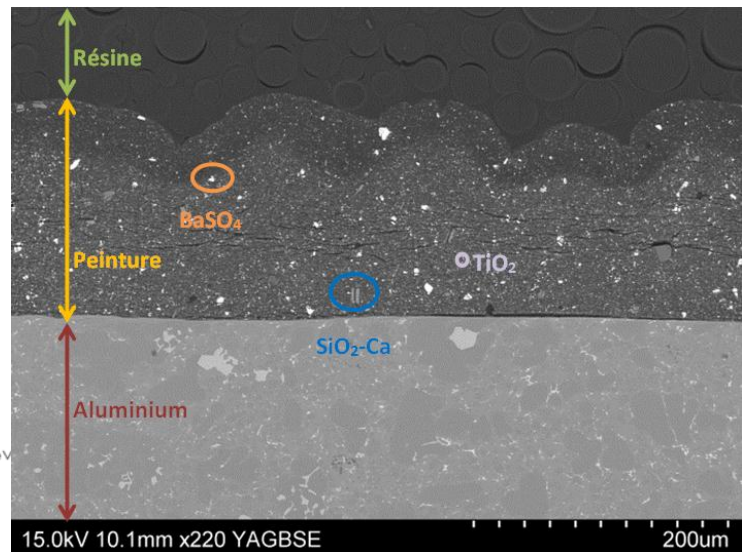
[IMAGE 16] Composition de la peinture anti-bulle

Les deux échantillons ne présentent aucune bulle en surface. Cependant, des bulles sont présentes dans la peinture. [IMAGE 16]
